# 不動産コンサルティングの地学

## —都市と斜面の物語— (6)

### 宅地崩壊事件帖

釜井 俊孝

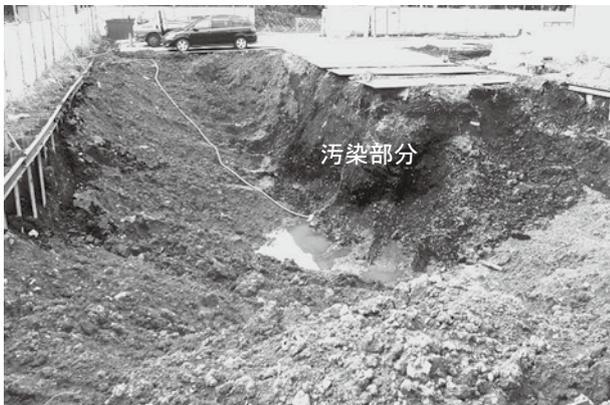
写真1 谷埋め盛土中に混在する暗灰色土の塊（東京都目黒区）

高濃度のヒ素・鉛によって汚染されていて、戦災瓦礫の一部と思われる。底の水溜まりは地下水の染み出し。同様な汚染された谷埋め盛土は、武蔵野台地内部に複数存在する可能性がある。

問題は、こうしたゴミ埋め盛土が、一般の宅地にも存在することです。例えば、東京都目黒区のある公園では、ボーリングによって比較的厚いゴミの層が確認されました。焼却灰、コンクリート片、様々なゴミからなるその土は、宅地、公園、学校に利用されている大規模な谷埋め盛土の一部です。地下から採取した問題の黒い土を分析したところ、土壌汚染対策法が定めた汚染基準の約30倍の鉛と基準をわずかに下回るヒ素が検出されました。しかも、それは測定項目をこの二つに限定した上での分析結果です。つまり、他の汚染物質がどれくらいあるかは、わかりません。こ

の土は、色から見て恐らく焼却灰で、戦災瓦礫の一部と思われます（写真1）。戦後のどさくさの中、同じような谷埋めは、山の手の谷筋のあちこちで行われた可能性があります。そうした谷筋が、もともと町内のゴミ捨て場だったケースもあったに違いありません。実際、今回の場所でもボーリングコアからシジミ貝の殻が出てきました。みそ汁の具と思われます。しかし、こうした埋め立ては記録もなく、分布すらわかっていません。谷埋め盛土の問題は、環境問題でもあるのです。

この重金属に汚染された盛土には、後日談があります。区役所によると、汚染された部分は、0.5m以深の地中に存在し、盛土周辺の井戸水では汚染は確認されなかったため、現行の法律（土壌汚染対策法等）では隔離されている状態と見なされます。したがって、汚染の事実は、住民には知らされないことになりました。現在この場所には、豪華なマンションが建設されています。実は、マンション建設工事の際、汚染土の一部が地表に野積みされ、やがて場外に運び出されました。これらは、もちろん違法です。しかし、この谷埋め盛土には、更なる問題も存在します。現在、東京都が公表している大規模宅地盛土分布図には描かれていないのです。つまり、公式には存在しないことになっているけれど、ボーリングしてみると地表から約5mまではゴミ埋め盛土という、リスクが二重になっている厄介な存在です。こうした見えないリスクへの対

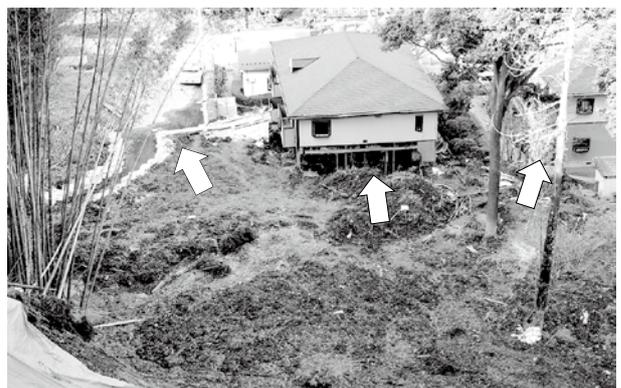
写真2 2014年台風18号豪雨による残土斜面の崩壊と被害（横浜市緑区白山）

土砂は、標高差約20mの斜面を一気に流れ下り、画面中央の住宅一階の窓と壁を突き破った。

ゴミ含有盛土は、しばしば、不法投棄問題と結びつき、重大事件を引き起こしてきました。例えば、2014年10月6日、台風18号がもたらした豪雨（継続雨量300mm）によって、横浜市緑区白山でニュータウン脇に積まれた盛土斜面が崩壊し、崖下の住宅に土砂が流れ込み、1名が犠牲となりました（写真2）。崩壊した土地は、横浜市で不動産デベロッパーを営むT企画が、購入していました。かなりの急斜面ですが、宅地にするため、建設残土を盛土し、平坦な宅地を作ろうとしたようです。残土処分代も手に入るので一石二鳥の妙案でしたが、必要な市の許可も取らず、擁壁や排水施設も設置していませんでした。まさに違法盛土の典型的な事例です。横浜市は、2010年から宅造法に基づく是正勧告と工事の停止命令を出していましたが、例によって是正工事はいっこうに進まず、3年以上にわたり、この斜面は危険なまま放置されていたのです。この残土には廃棄物も混入し、全体に緩く、雨水が浸み込みやすい状態でした。浸み込んだ雨水が、地山と残土の境界を流れ、下端には湧水も見られたほどです。つまり、いつか豪雨を迎えれば、崩壊する可能性の高い時限爆弾のような状態であったと言えます。
